Заключение № Э1-46/07

**«Оценка коррозионной стойкости и долговечности
материалов и элементов фасадной системы NFT-SL Rapid»**

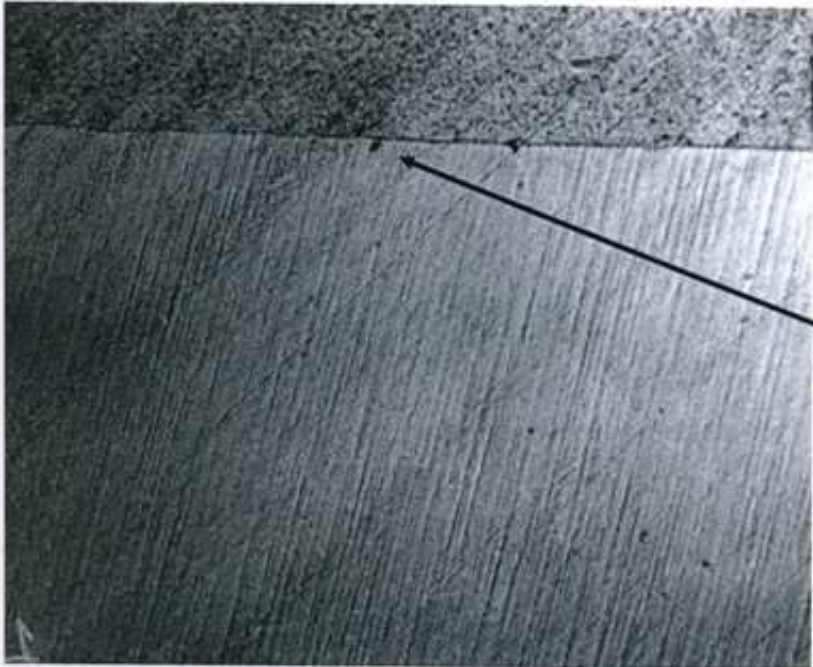
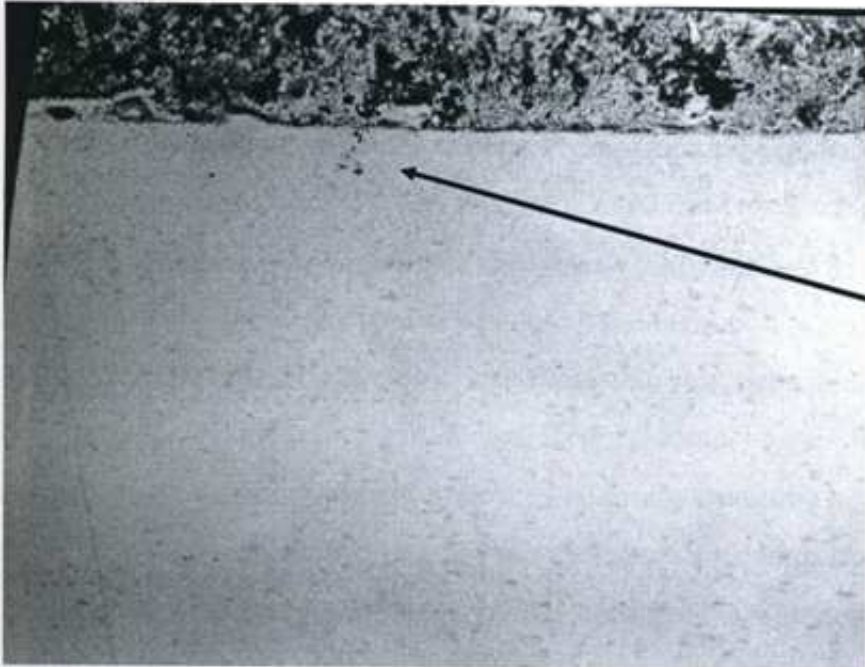
<p>Алюминиевый кронштейн</p> <p>Коррозионные язвы</p> <p>(а)</p>

<p>Алюминиевый горизонтальный профиль</p> <p>Трещины МКК</p> <p>(б)</p>

Рис. 2. Состояние материала алюминиевых кронштейнов (а) и горизонтальных профилей (б, в) после испытаний на склонность к МКК (а) и в камерах сернистого газа (б, в) в течение 30 суток, $\times 200$.

В результате проведенного анализа установлено, что в материале **кронштейнов** после испытаний на склонность к межкристаллитной коррозии выявлены

лишь единичные язвы, глубина которых составляет до 5 мкм (рис.2а). После выдержки в камере сернистого газа на **горизонтальных профилях** обнаружены локальные трещины межкристаллитной коррозии глубиной до 75 мкм (рис.2б,в).
